DESCRIZIONE dello stato in cui si trova
il torrente IDICE
nel territorio del Comune di Budrio alla
data 25 Aprile 2019.

Tratto dal ponte della Riccardina verso Molinella.

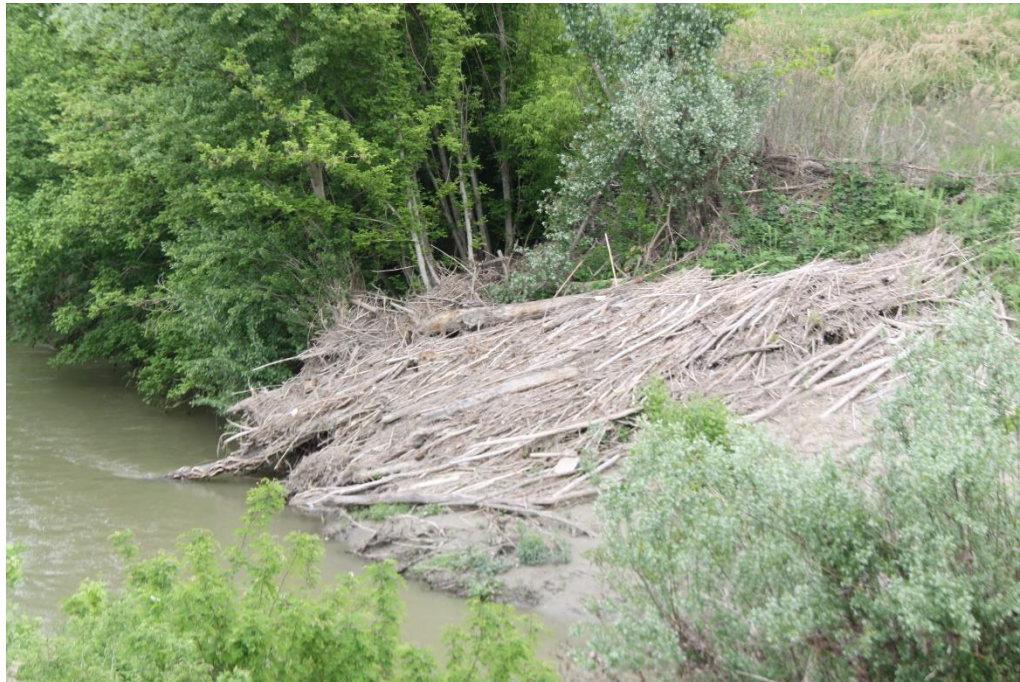
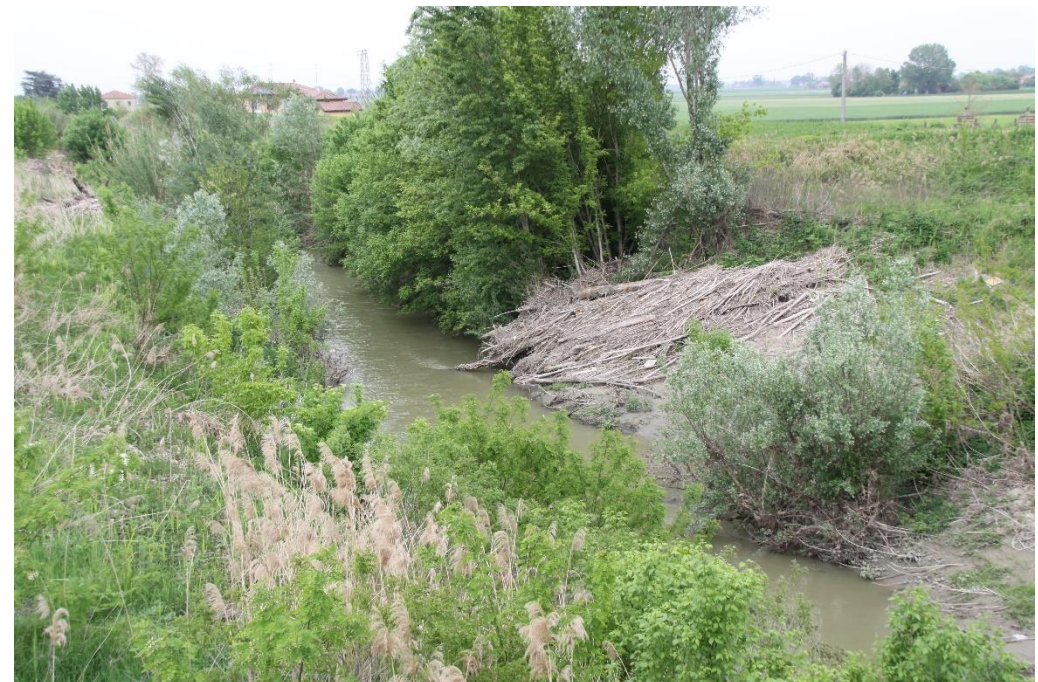
Ponendosi sul ponte della Riccardina e guardando verso Mezzolara si nota:

sulla destra un accumulo di tronchi lasciati dalla piena che ha coinciso con lo straripamento a Castelmaggiore.

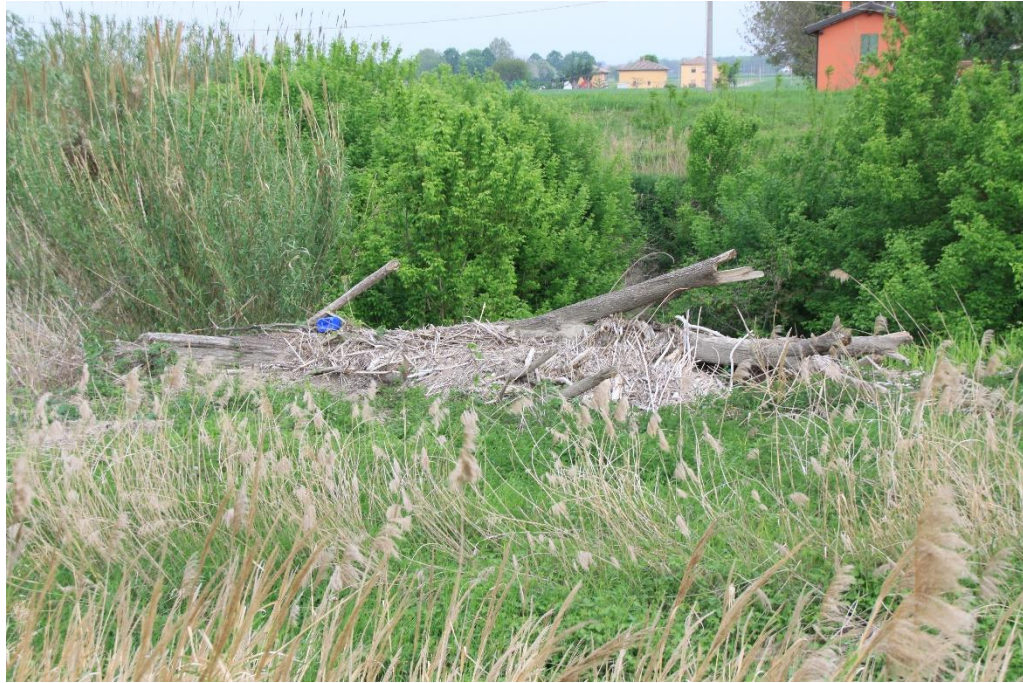
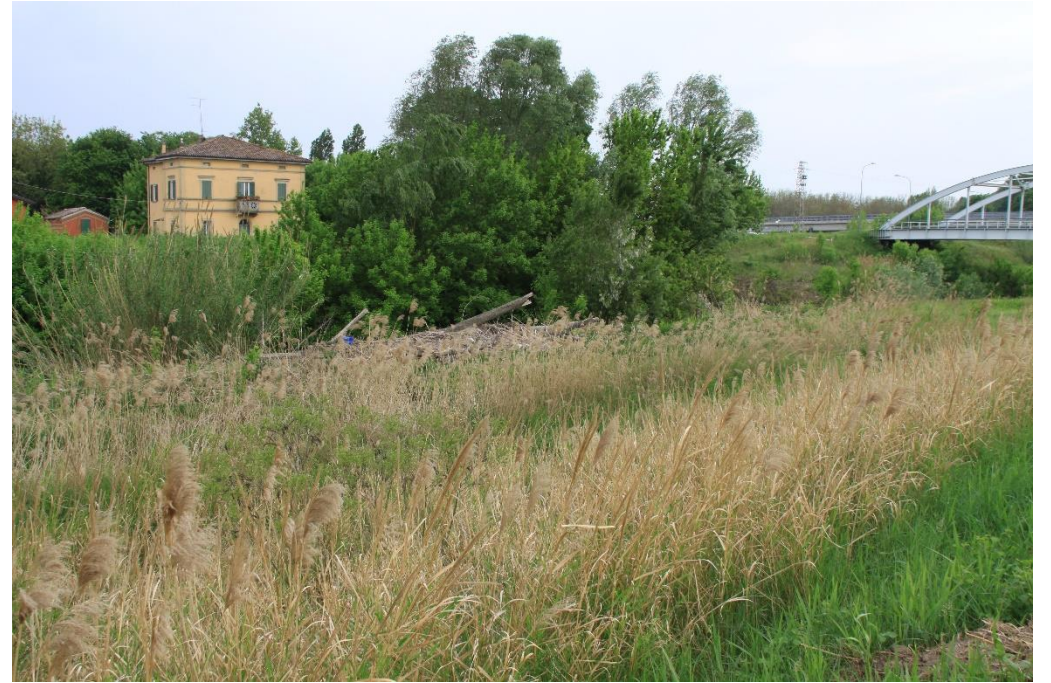
Stessa cosa è avvenuta sul lato sinistro in direzione del bar della Riccardina

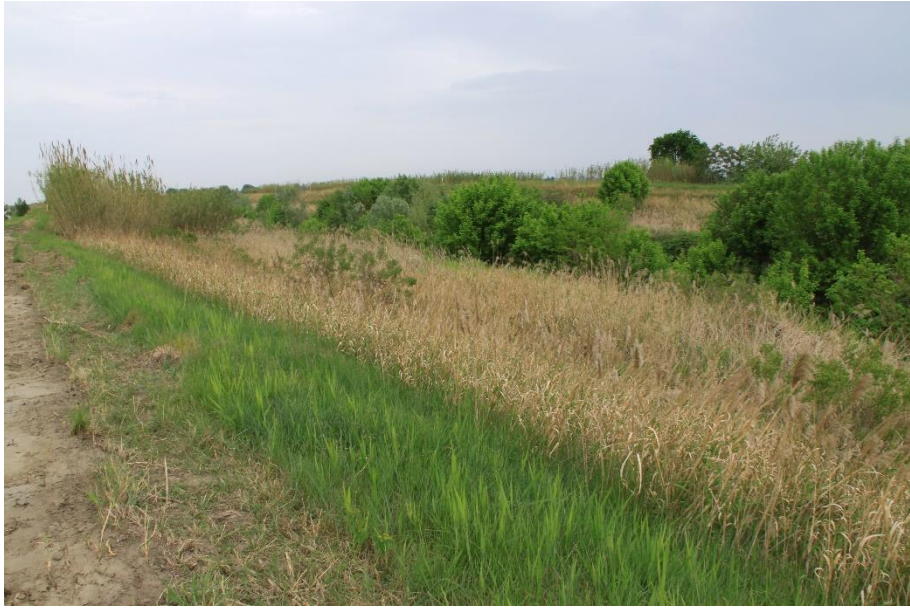
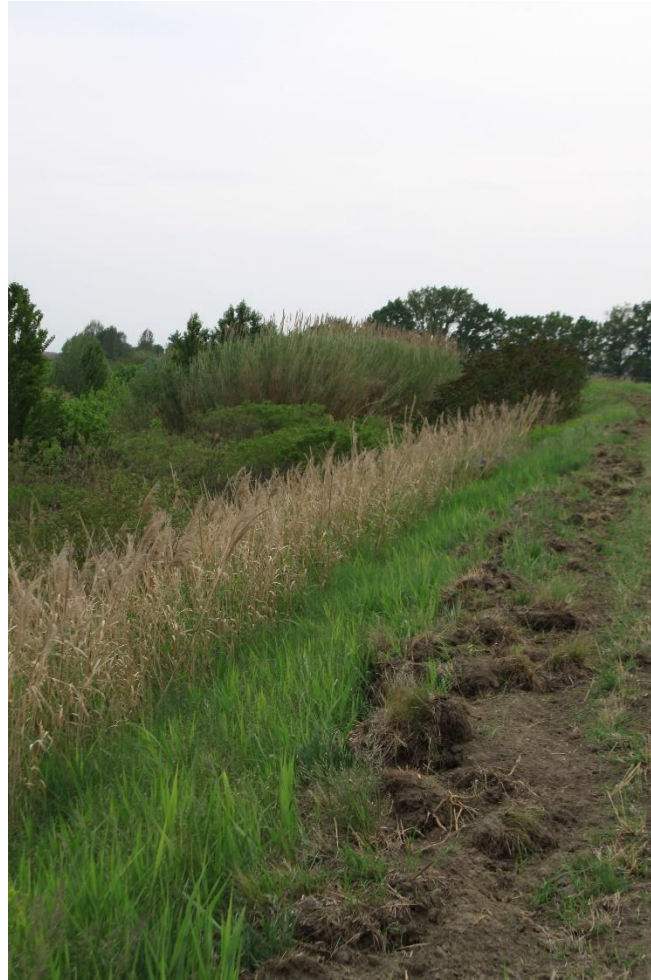
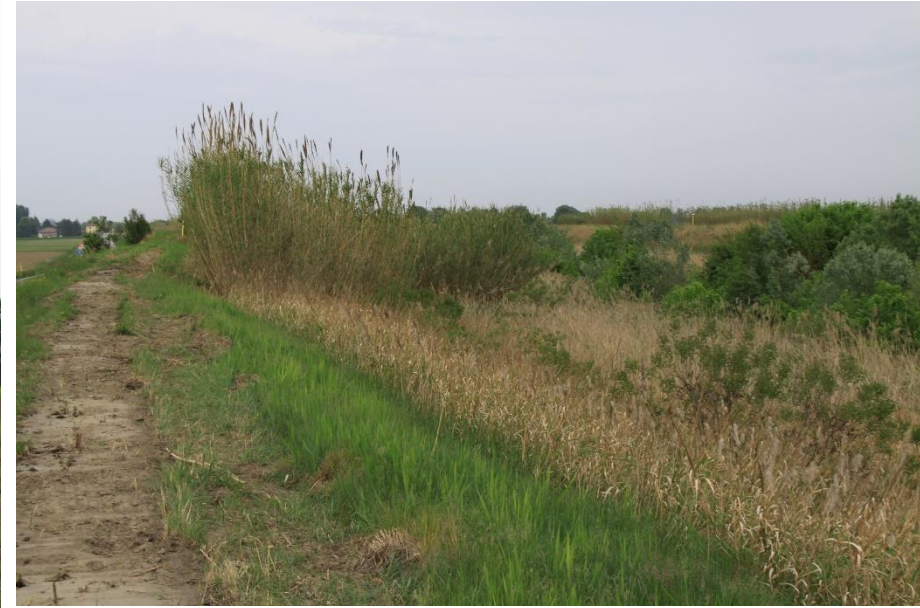
L'ARGINE SINISTRO è stato pulito solo sul ciglio con un trattore a cingoli, mentre l'argine verso l'interno non è stato pulito (situazione questa che si protrae da anni) rendendolo impraticabile a qualsiasi accesso di una normale trinciatrice.

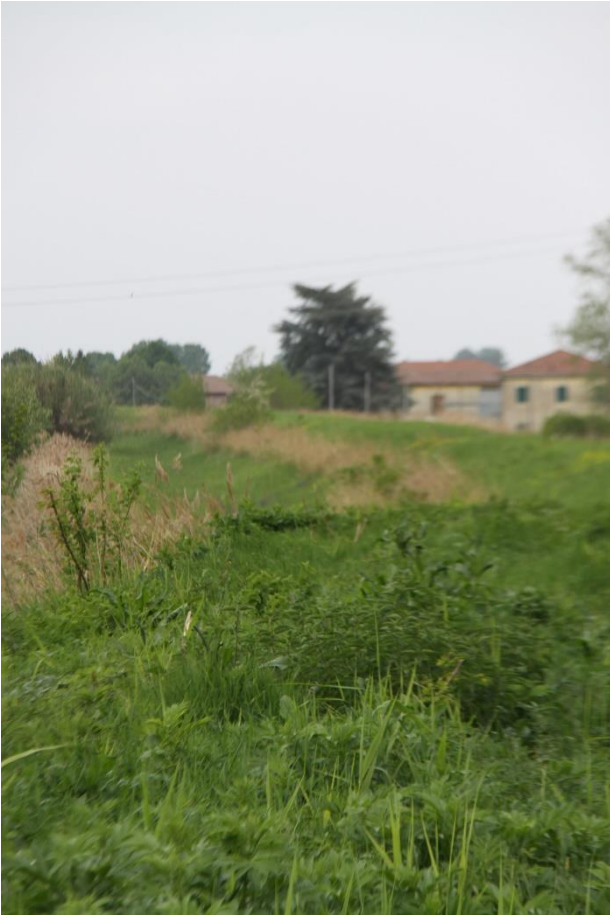
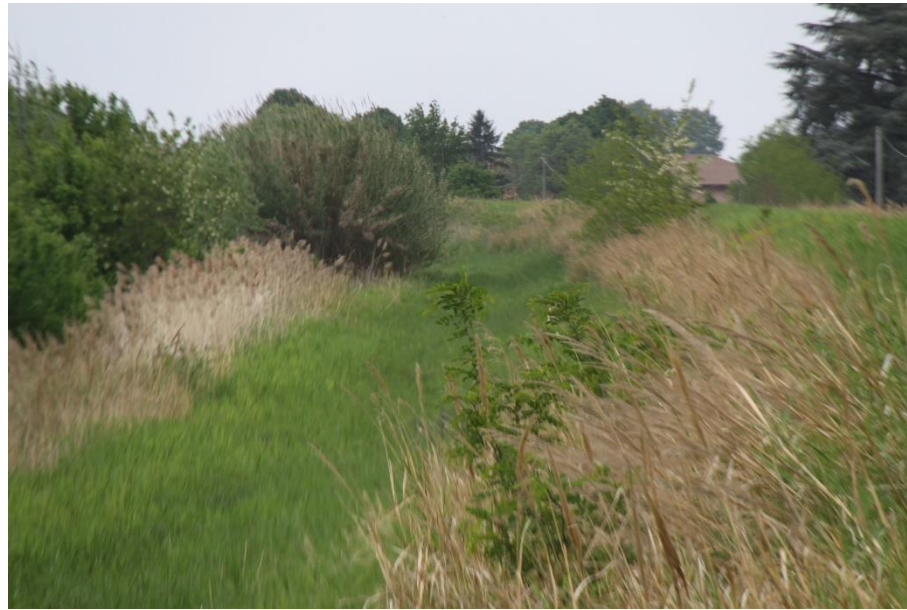
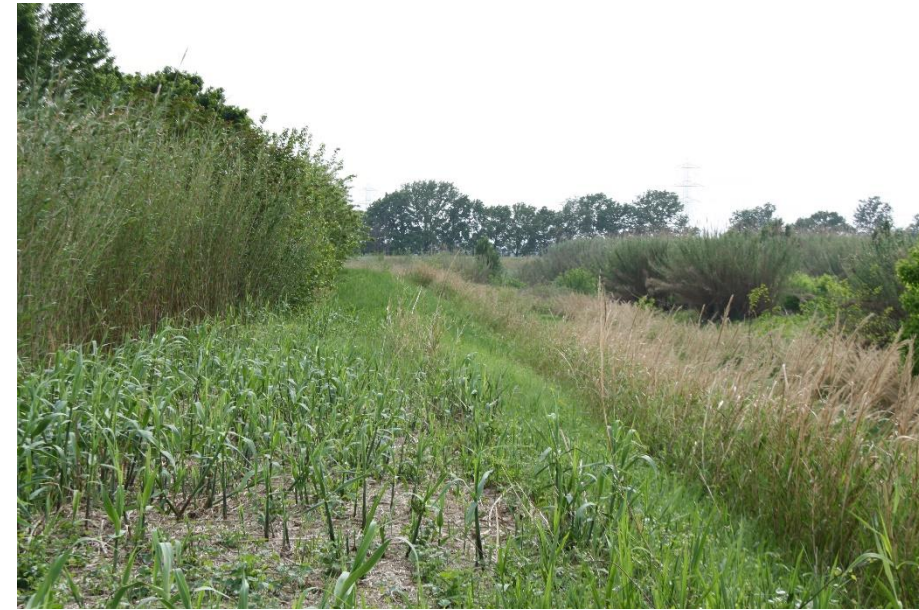
L'ARGINE DESTRO è stato oggetto di un passaggio di sfalcio intorno al 25-28 febbraio 2019 eseguito sull'interno dell'argine, sul ciglio e alla base lasciando tra ciascuno di questi passaggi un tratto non trinciato che consente l'attuale sviluppo di canne rigogliose.

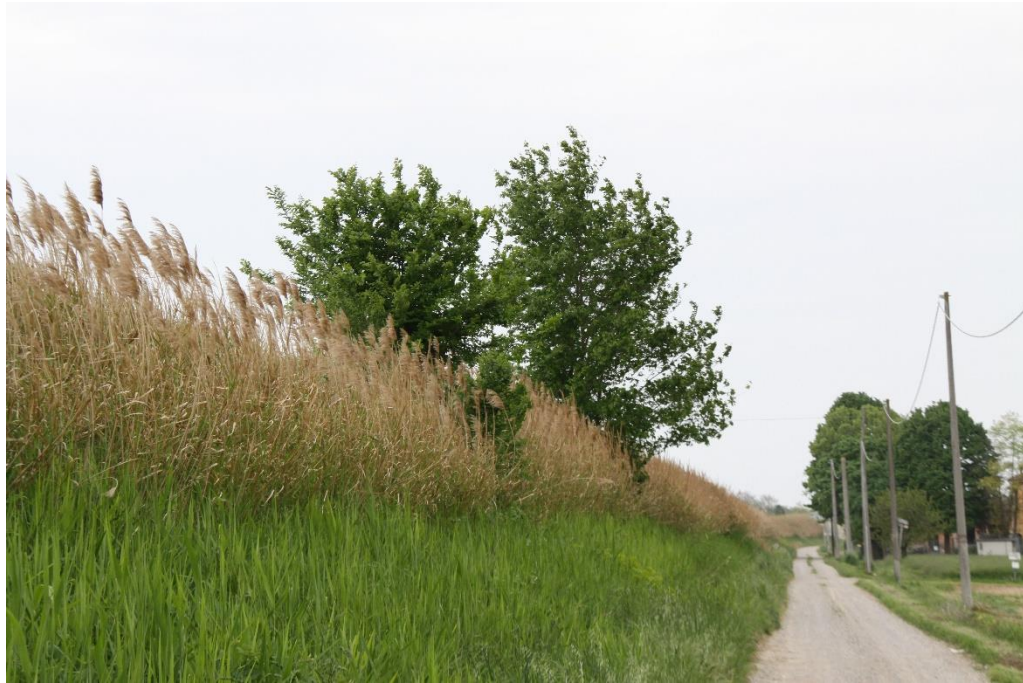
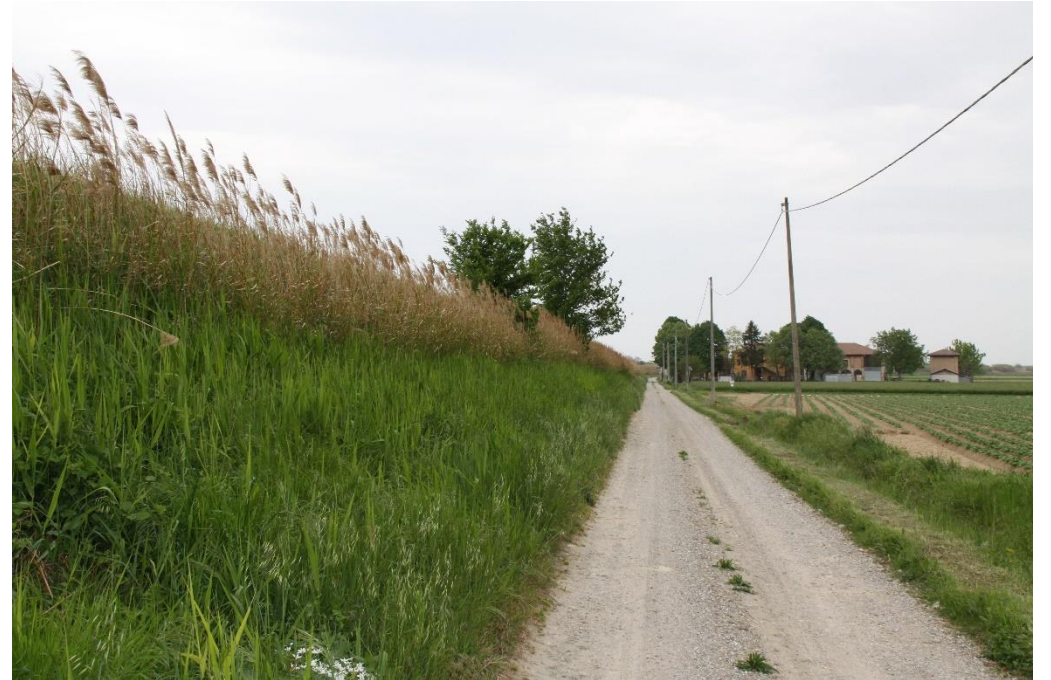
Le foto mostrano come si presenta l'argine esterno destro percorrendo via Roversella

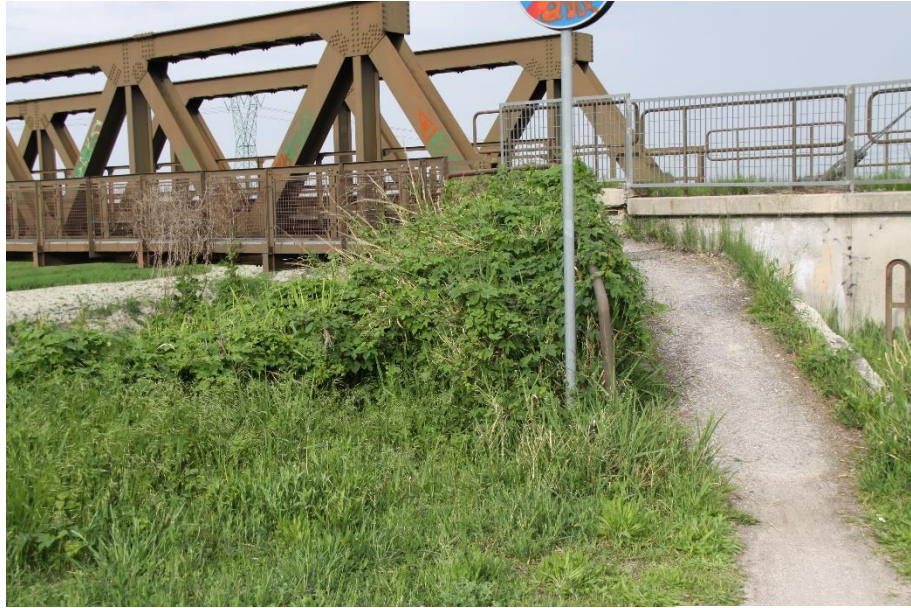
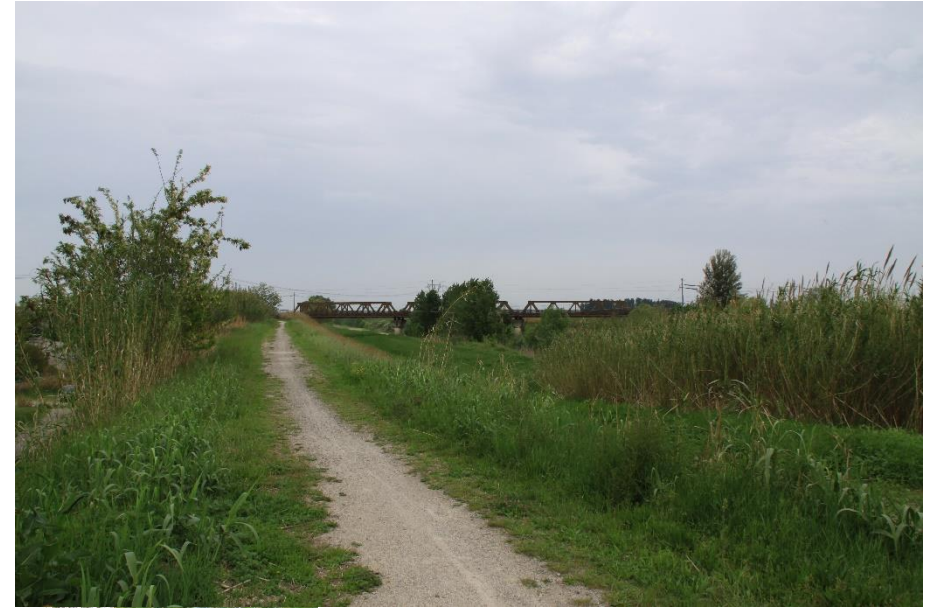
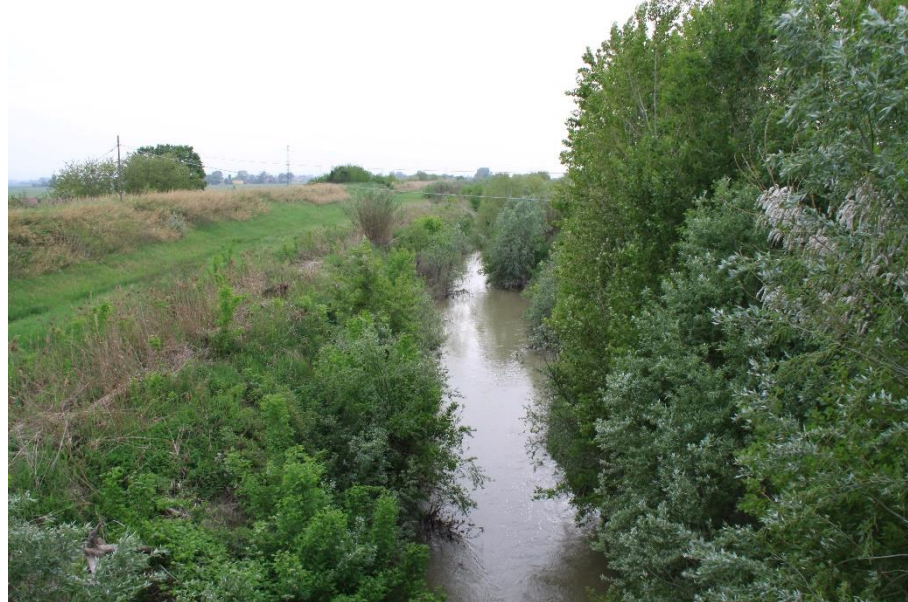
fino ad arrivare al ponte della ferrovia suburbana

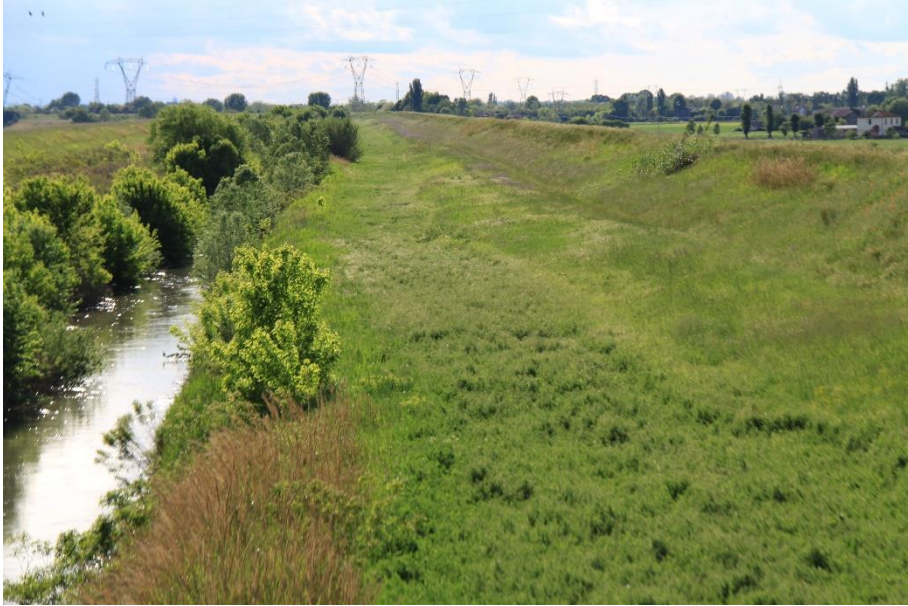
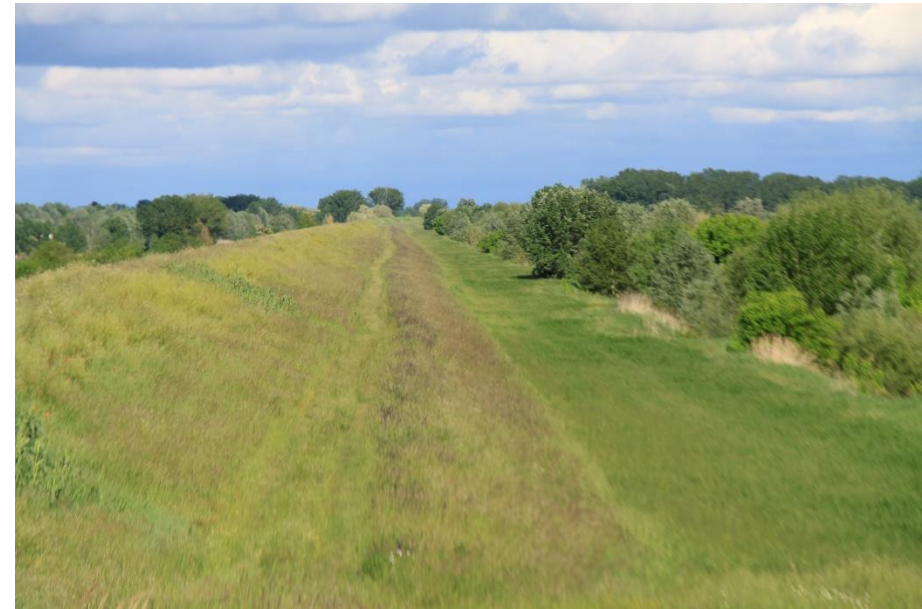
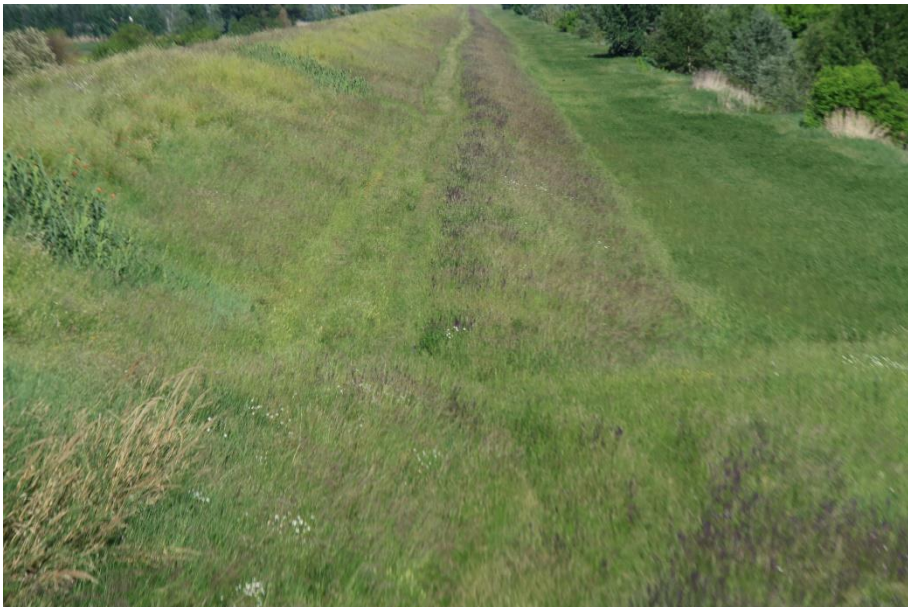
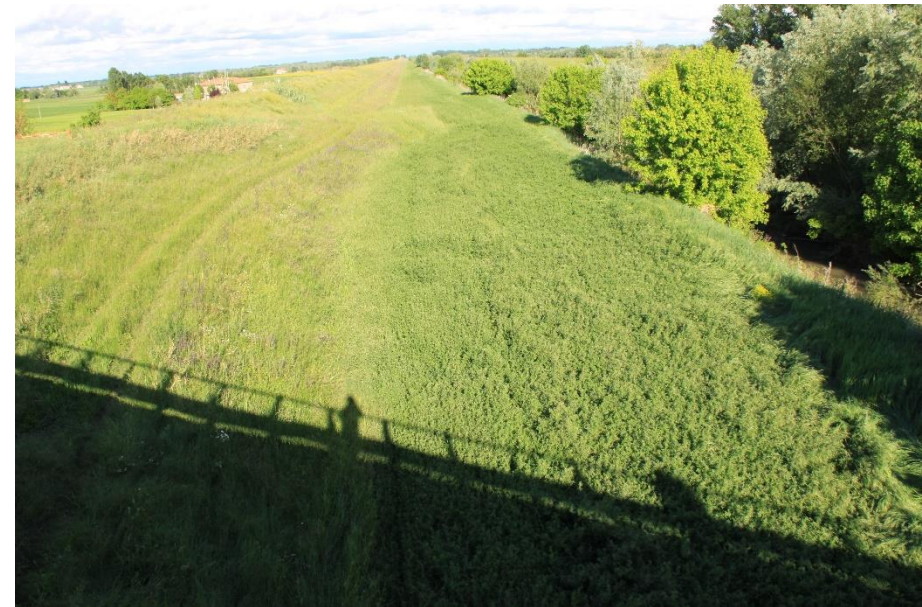
Dal ponte della ferrovia Suburbana gli argini destro e sinistro sono ben tenuti, puliti, addirittura si coltiva l'erba medica.

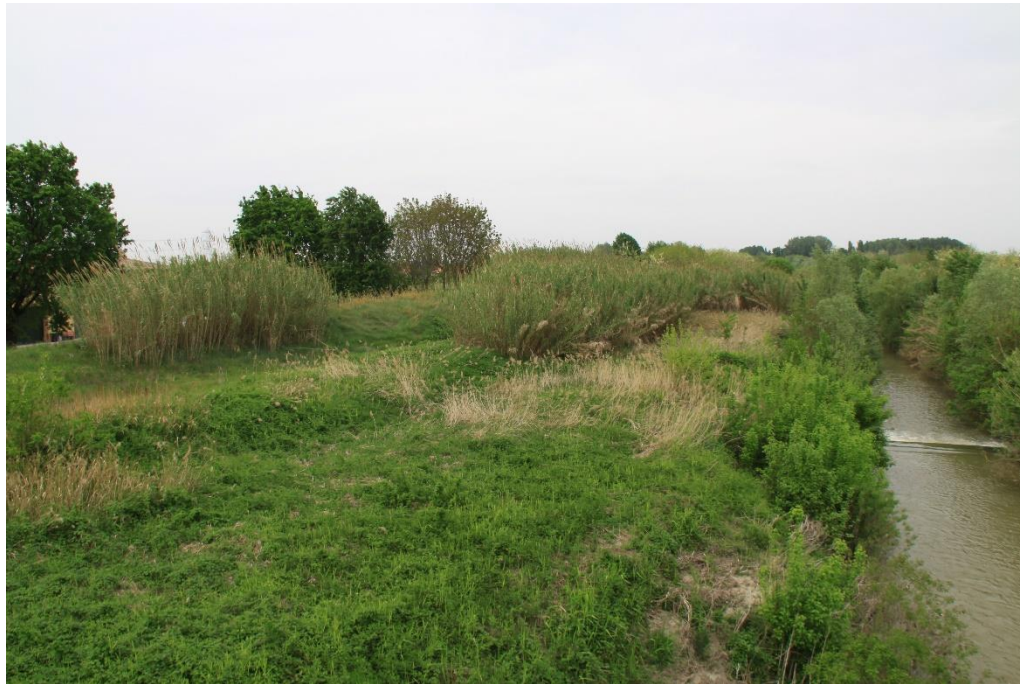
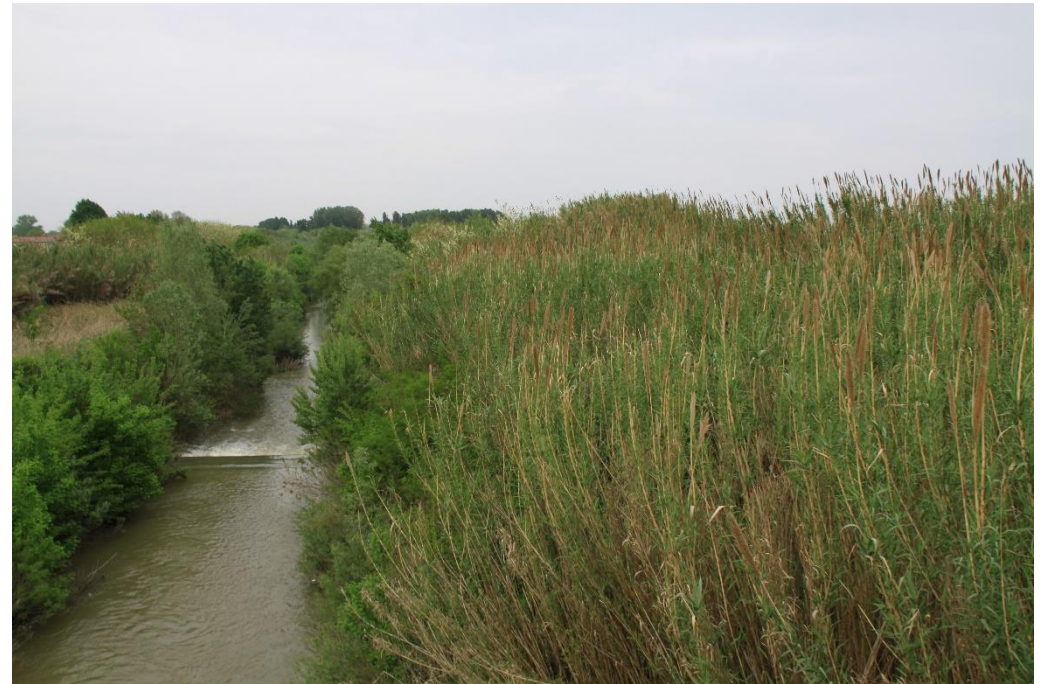
Questo tratto non è sfalciato da anni e anni ed è divenuto una selva impraticabile

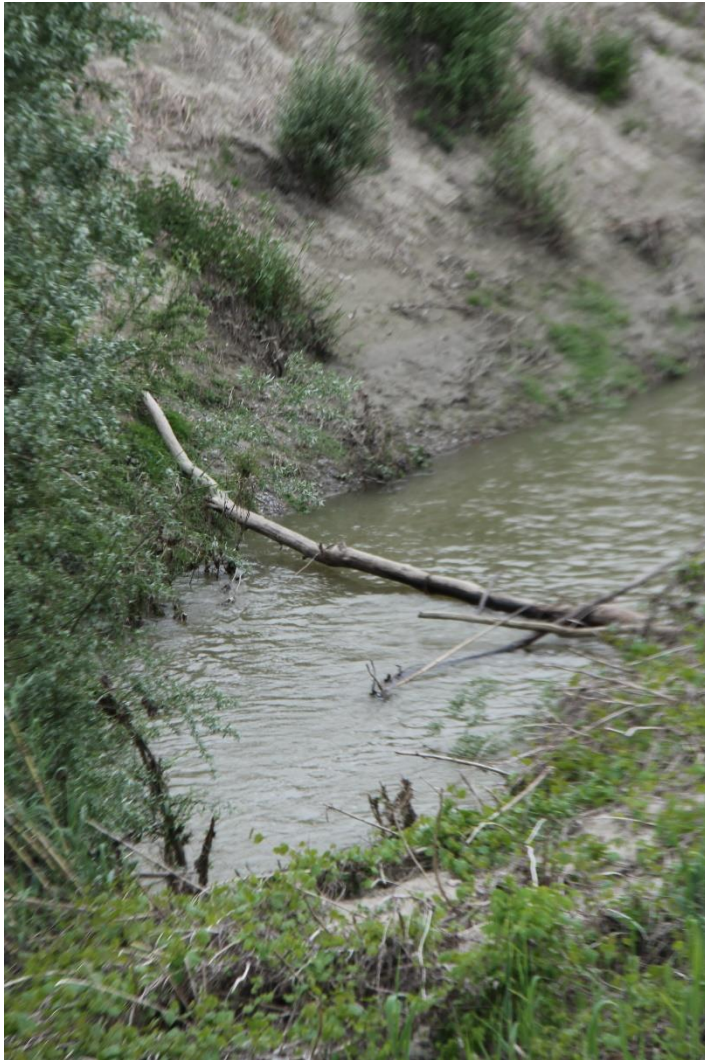
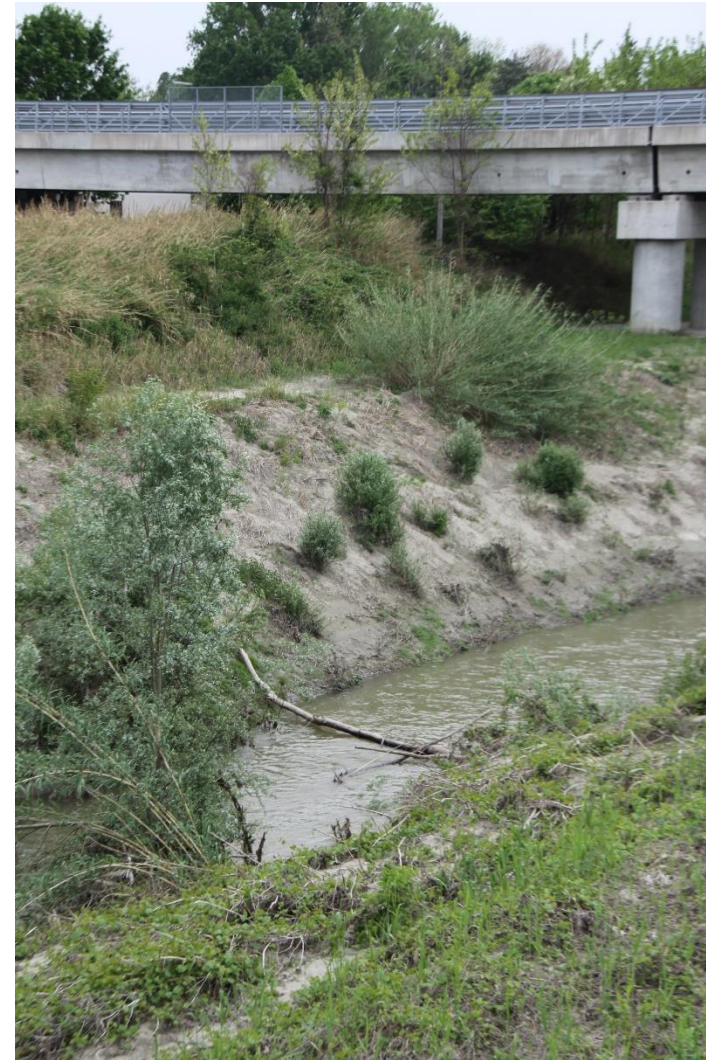
Stando sul ponte della Riccardina e guardando verso Vigorso si nota subito nel fondo del torrente un albero messo di traverso che potrà essere di ostacolo al futuro ingrossamento del corso d'acqua.

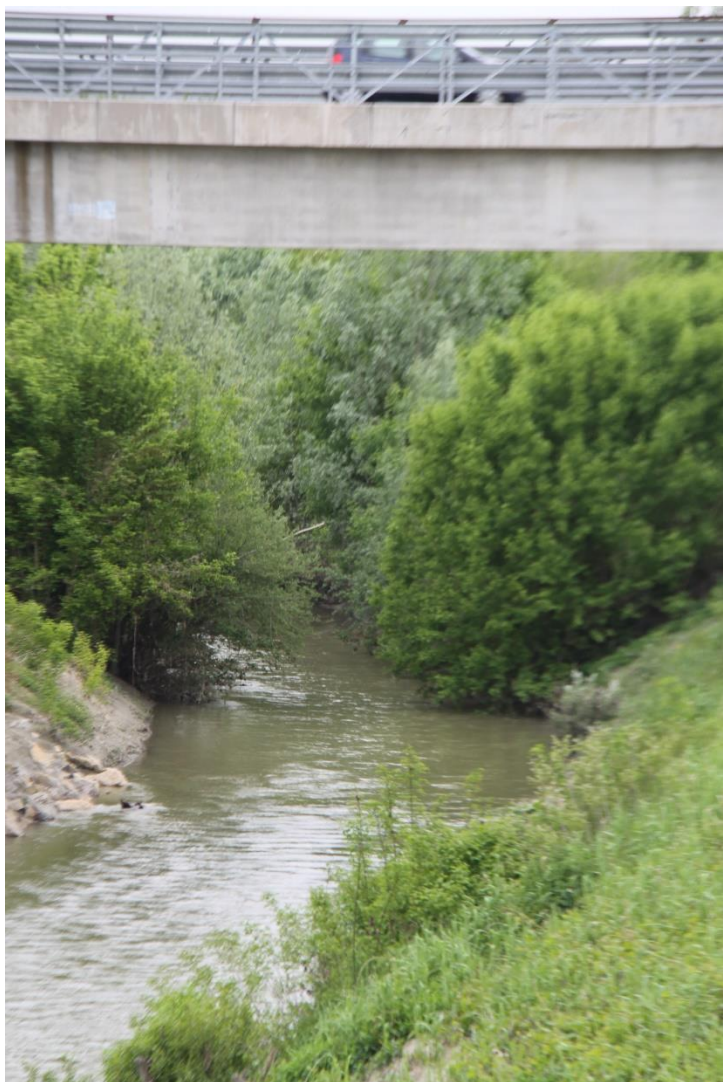
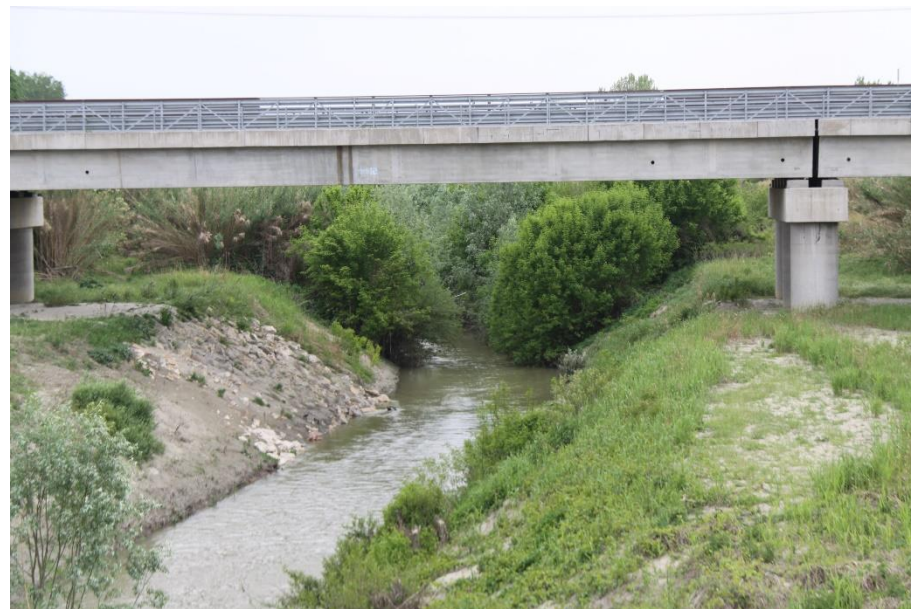
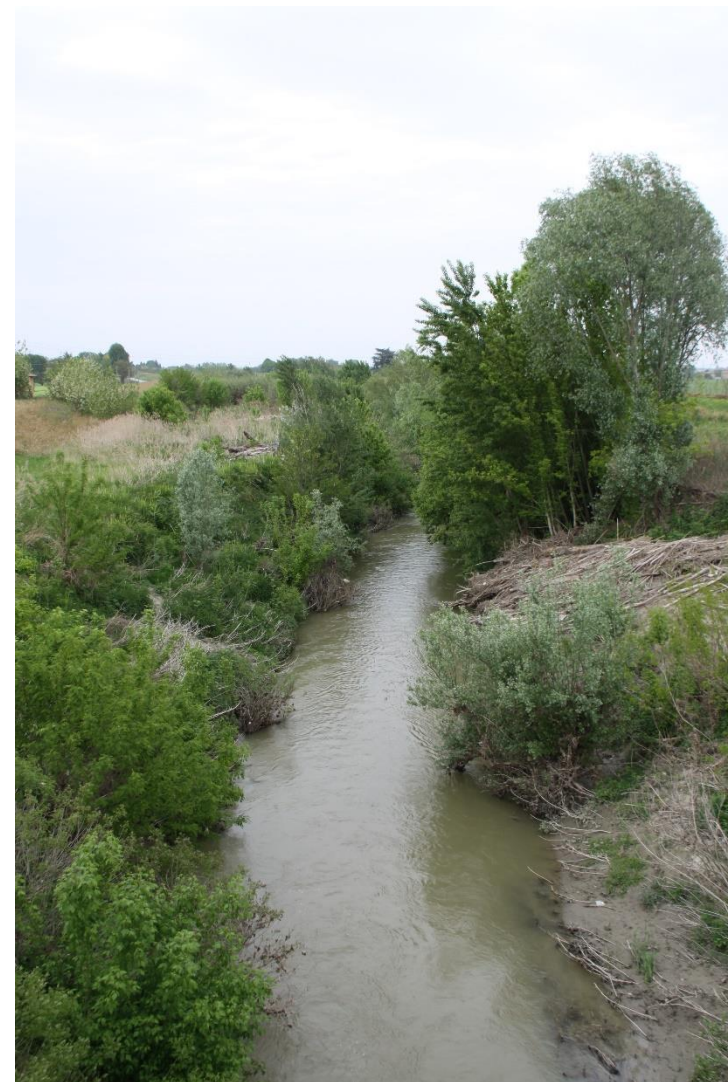
L'alveo del torrente appare assai ristretto dagli alberi che si stanno rigogliosamente sviluppando sul fondo

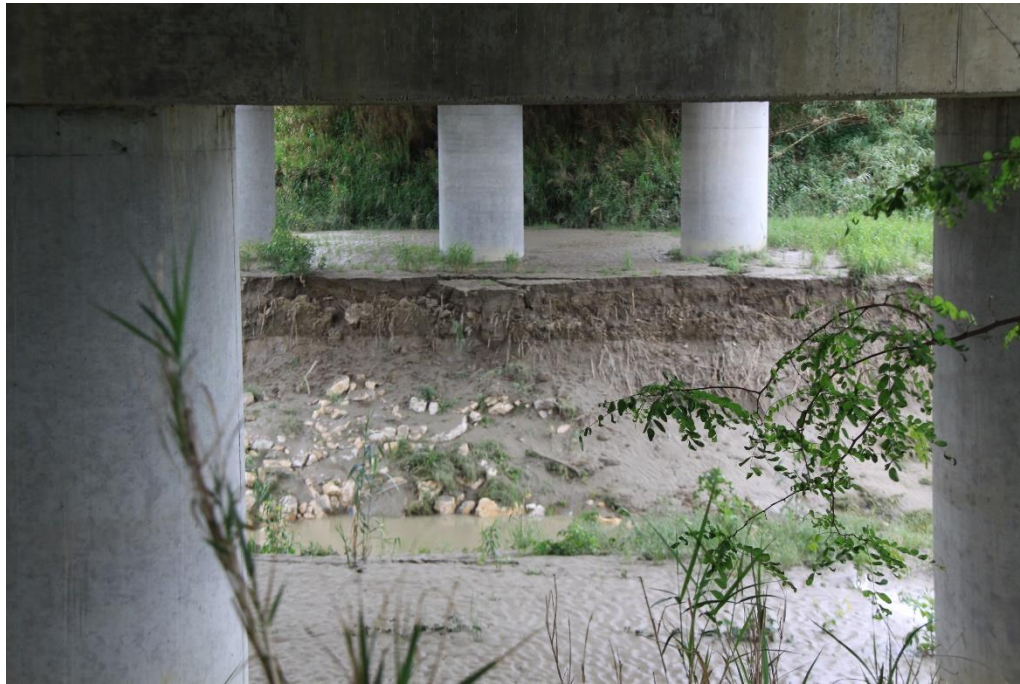
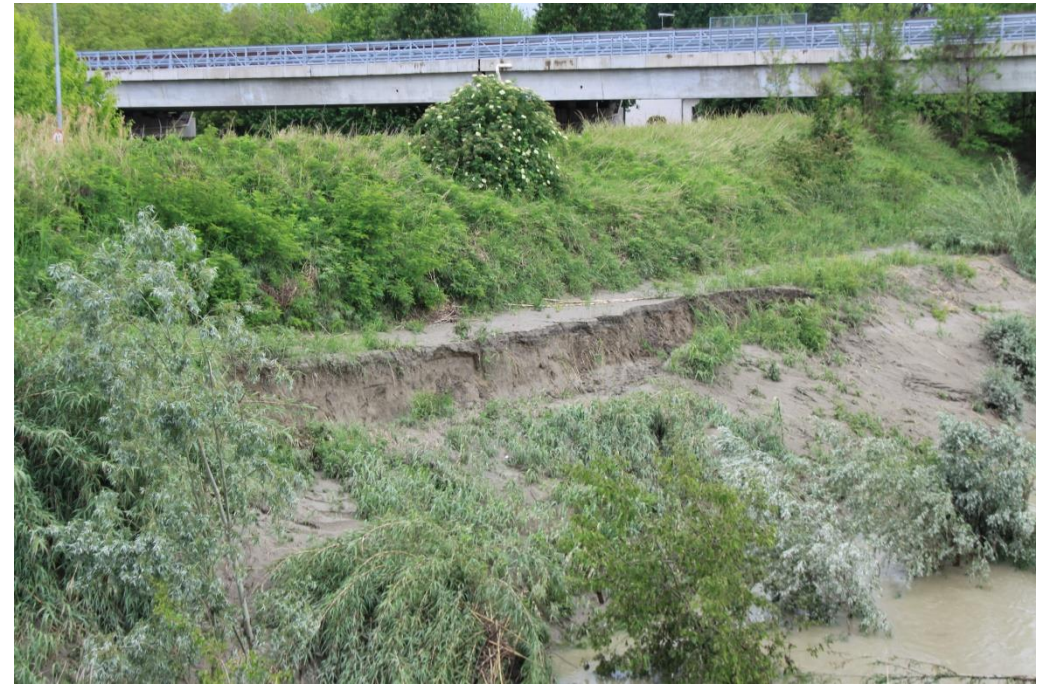
Infine a seguito dell'ultima piena del 9 maggio 2019 c'è un evidente smottamento dell'alveo sotto i piloni per ponte della trasversale di pianura e dell'alveo vicino al ponte della Riccardina.

Queste due foto sono fatte dal ponte della Riccardina.
